MEMORIA DESCRIPTIVA

TEMA: Reparaciones en fachada.

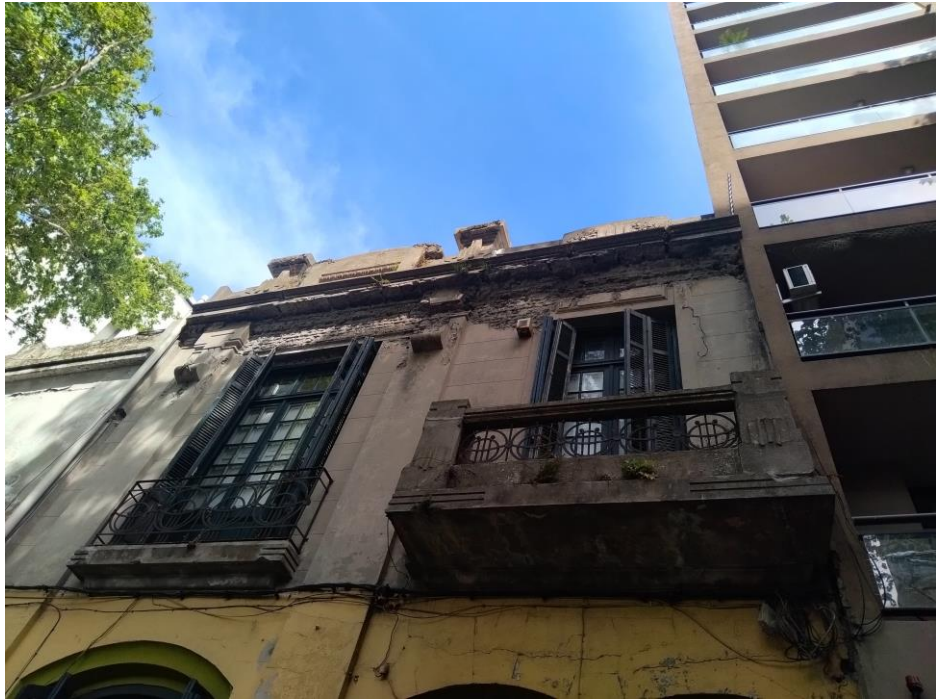
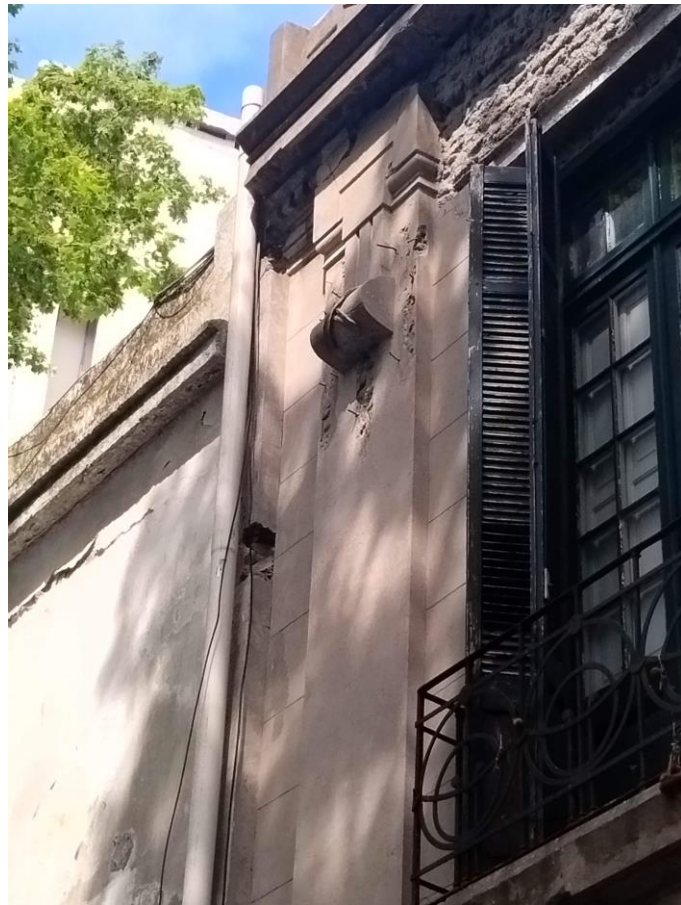
La Federación de Cooperativas de Producción del Uruguay (FCPU), propietaria del padrón 53.887, sito en la calle Salto 1291 requiere la reparación de su fachada, para lo cual, como se observa en las fotos, existen revoques sueltos, fisuras y hierros expuestos, que deben ser acondicionados.

El primer paso es retirar todo material suelto o en mal estado. Toda presencia de vegetales o raíces. En los sectores donde existan fisuras, colocar llaves de hierro en forma de Z perpendiculares a la fisura, amuradas con arena y Pórtland®.

Sobre las superficies de hierro (viguetas y dinteles) aplicar protector de hierro del tipo SIKA TOP® ARMATEC®-108 o similar, para luego cubrir con mortero de arena y Pórtland® dosificado al 3x1 y planchado con cuchara para evitar poros en la masa.

Realizados estos trabajos previos, se procederá a reacondicionar los revoques mediante un mortero de arena y Cemento de albañilería del tipo Ancplast® o Articor® dosificado al 5x1, tratando en lo posible, recomponer el diseño de la pared y las molduras.

Culminados los revoques se puede proceder al pintado de la fachada con 2 manos de pintura Látex o similar apropiada para exteriores.

Sobre las barandas metálicas previo a pintar con 2 manos de esmalte sintético anti corrosivo, se debe retirar el óxido y la pintura suelta.
